UNIVERSIDADE FEDERAL DO TOCANTINS
CAMPUS DE PALMAS
CURSO DE GRADUAÇÃO EM ENGENHARIA AMBIENTAL

**AVALIAÇÃO DE IMPACTOS AMBIENTAIS NEGATIVOS EM
TRILHAS ECOLÓGICAS NO PARQUE ESTADUAL DO
LAJEADO EM PALMAS-TO**

Monografia apresentada à Universidade Federal do Tocantins – UFT, Campus Universitário de Palmas, Curso de Engenharia Ambiental para obtenção do título de Bacharel.

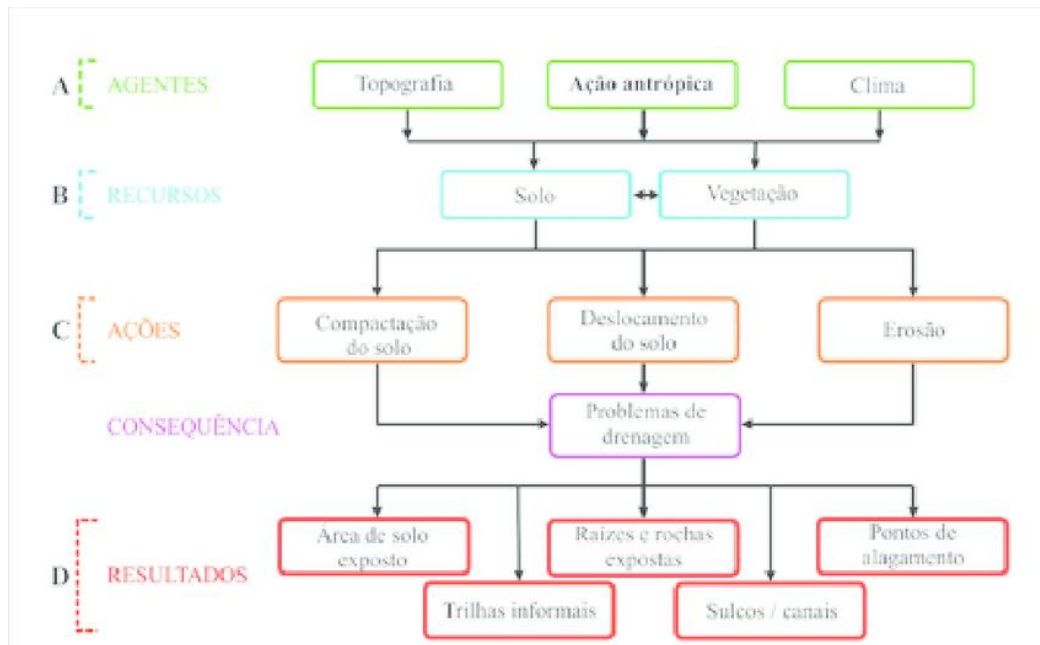
Figura 2. Modelo dos efeitos do pisoteio na vegetação e no solo

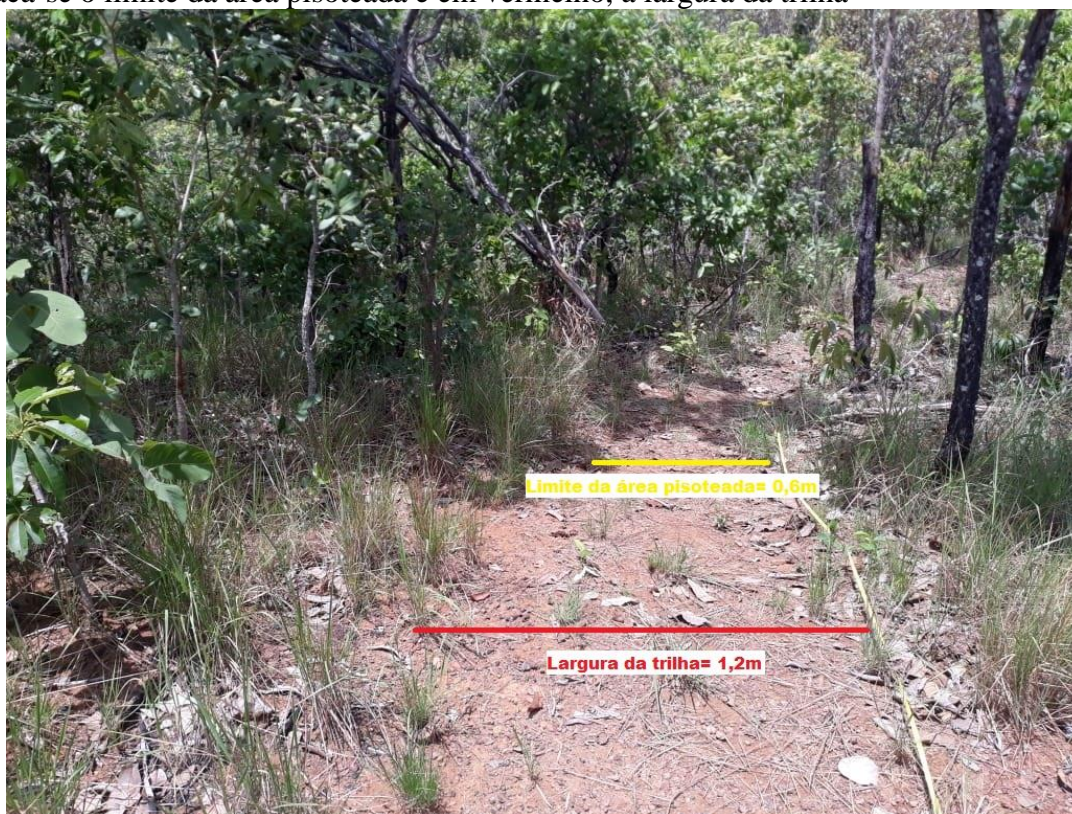
Figura 5: Impactos observados no primeiro trecho da trilha no ponto P9. Em amarelo, destaca-se o limite da área pisoteada e em vermelho, a largura da trilha

Vale ressaltar que no trecho dos pontos P1 ao P10 os impactos observados na trilha foram suscitados de forma natural sem a intervenção direta do homem, devido as características da própria vegetação local ser propícia a sofrer esse tipo de impacto, sendo a fitofisionomia descrita como Cerrado *Stricto Sensu*.

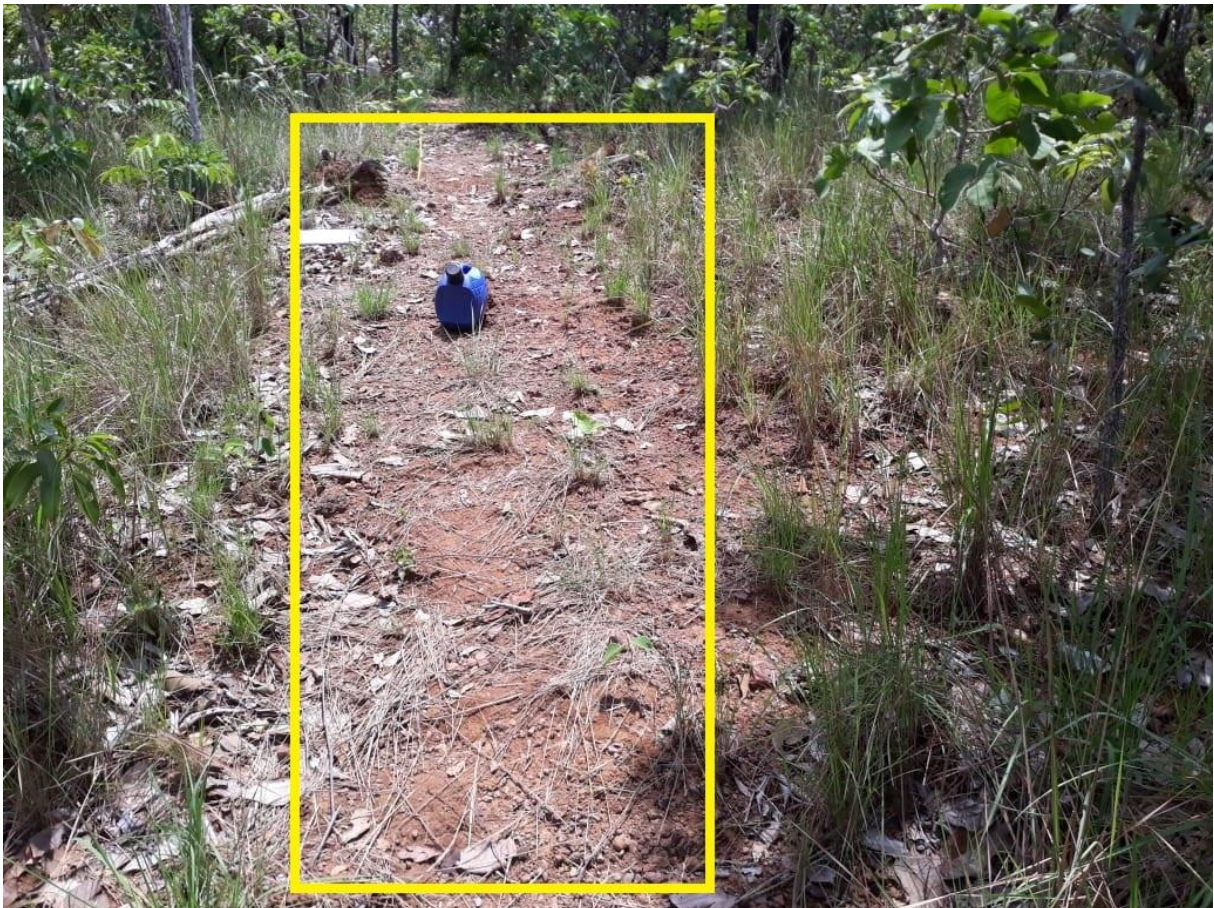
Com relação ao solo, dos pontos P5 ao P6 foi o que mais apresentou impactos dentre os pontos agrupados de coleta amostrados, com magnitude atribuído a 3 no indicador de solo exposto. Isso se dá devido à inexistência de vegetação arbórea no local, visto que, a fitofisionomia no trecho apresenta características espaçadas, o que corrobora para a deficiência de serapilheira e deixa o solo mais suscetível a sofrer com os impactos diretamente.

Foi atribuído valor 1 (pouca) para rochas aflorando e 3 (elevada) para declive acentuado, que ao se considerar os fatores da falta da cobertura arbórea, serapilheira e da matéria orgânica, juntamente com a declividade elevada, favorecem para que o trecho seja mais vulnerável a sofrer com os impactos ocasionados pelos fenômenos naturais das chuvas (“efeito splash”, escoamento laminar e erosão em sulcos), que por sua vez, podem provocar o aparecimento de mais afloramentos rochosos e surgimentos de ravinas no leito da trilha futuramente.

Figura 6: Impactos observados no primeiro trecho da trilha entre os pontos P5 e P6. Em amarelo, destaca-se o solo exposto no percurso do leito da trilha

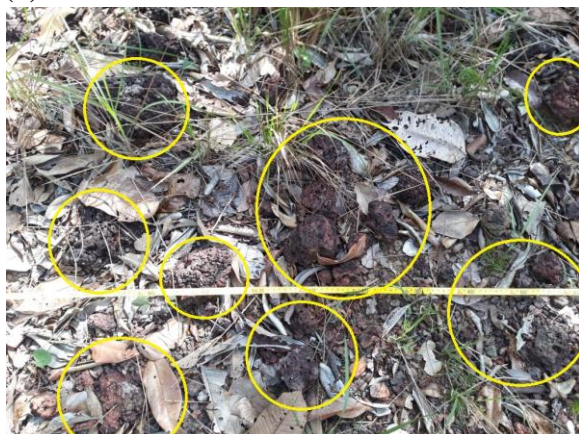
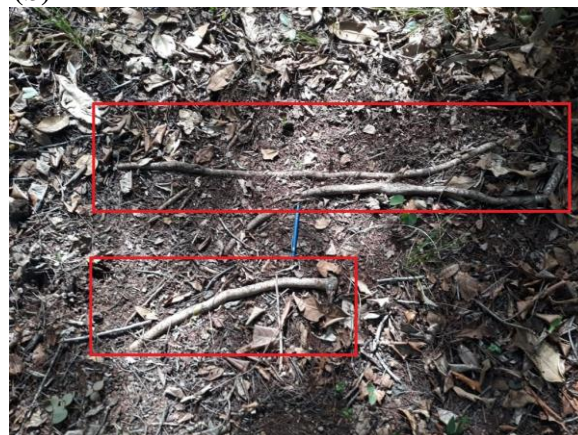
Figura 7: Impactos observados no segundo trecho da trilha entre os pontos P18 e P19. (a) em amarelo, destaca-se a presença de afloramento rochoso e (b) em vermelho a exposição de raízes.

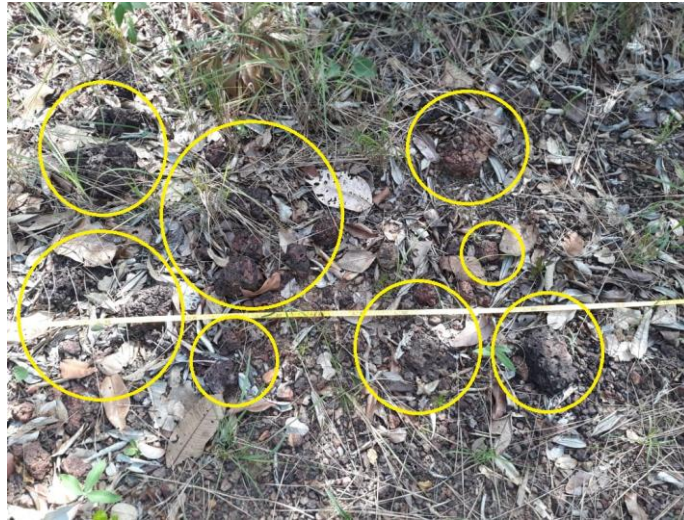
Analisando o terceiro trecho (P21 a P30) se constatou que variação de largura se mantém em média de 1,2m em relação aos pontos do trecho agrupado. Os impactos mais significantes são dos indicadores C2 e C3, onde há um moderado grau de rochas afloradas e raízes expostas em grande parte do percurso do trajeto entre os pontos (P21, P22, P23, P24 e P25). Costa (2006) destaca que o alto afloramento rochoso no leito da trilha pode ocasionar acidentes, como a queda de visitantes.

Figura 8: Impactos observados no terceiro trecho trilha entre os pontos P22 e P23. Em amarelo, destaca-se a presença de afloramento rochoso

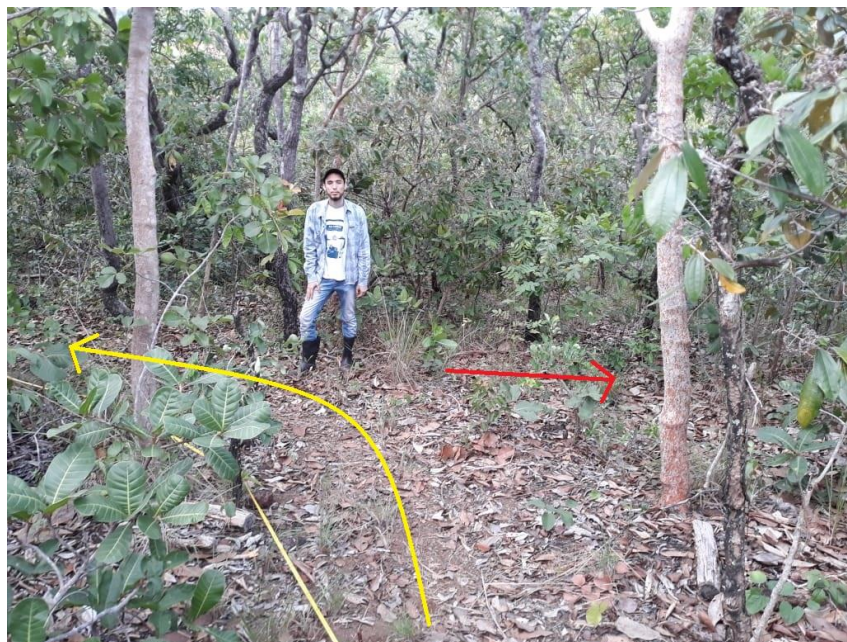
Vale ressaltar que entre os pontos P25 e P26 observou-se a existência de uma curva com um alto declive acentuado no leito da trilha. Moraes (2015) em seu trabalho cita que os declives acentuados que não possuem canais de drenagem, facilita a ocorrência do escoamento superficial. Isso faz com que a água da chuva utilize o seu leito como um canal de drenagem, que gera a perda de serrapilheira e consequentemente, favorece as ações erosivas.

Figura 9: Impactos observados no terceiro trecho da trilha entre os pontos P25 e P26. Em amarelo, destaca-se a o sentido da curva na trilha e em vermelho, o talude natural

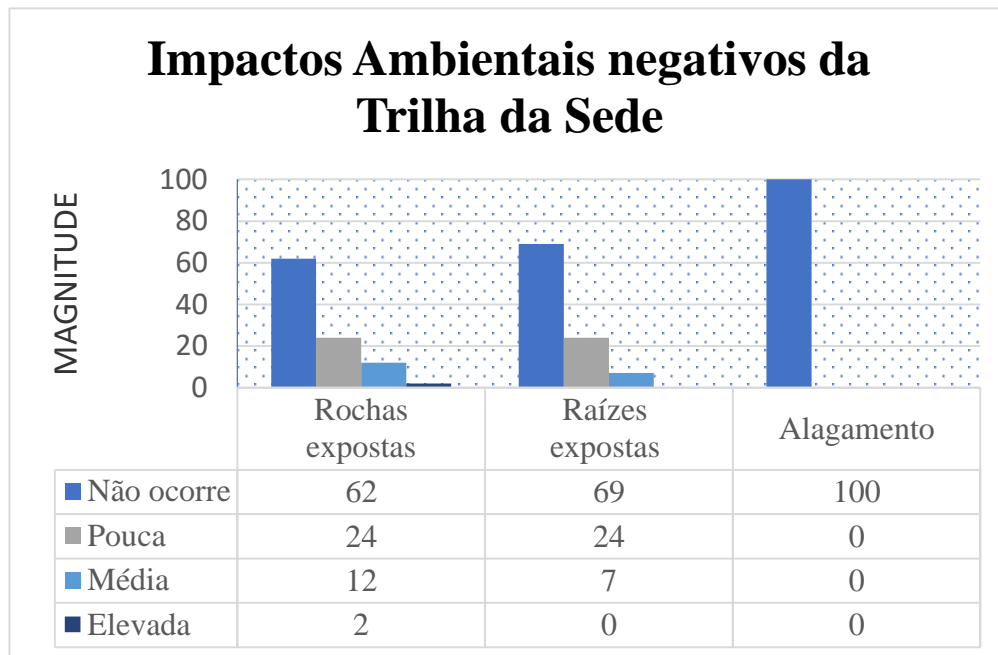
Gráfico 1: Levantamento dos impactos ambientais negativos em toda a Trilha da Sede

Diante do observado, em todo os 42 pontos do trajeto da trilha constatou-se que a mesma apresenta poucos obstáculos no seu leito, favorecendo assim a caminhada em seu percurso. Foram analisados três parâmetros referentes ao solo, com base na metodologia proposta por Kroeff (2010), que são os indicadores de exposição de rochas e raízes e acúmulo de água, bem como atribuição de magnitude dos impactos igual a Não ocorre, Pouca, Média e Elevada (Quadro. 2A - Apêndice).

Fundamentado nesses indicadores, constatou-se que a Trilha da Sede apresenta poucos impactos ambientais, com percentuais de 62% para magnitude de não ocorre, 24% para pouca, 12% para média e 2% para elevada sobre a exposição de rochas.
