**ESTUDO COMPARATIVO DE DUAS ABORDAGENS METODOLÓGICAS NA
DETERMINAÇÃO DE ÍNDICE DE CAMINHABILIDADE EM UMA VIA URBANA
NA CIDADE DE PALMAS - TO**

PALMAS (TO)
2021

Monografia apresentada à UFT – Universidade Federal do Tocantins – Campus Universitário de Palmas, Curso de Engenharia Civil para obtenção do título de Bacharel em Engenharia Civil e aprovada em sua forma final pelo Orientador e pela Banca Examinadora.

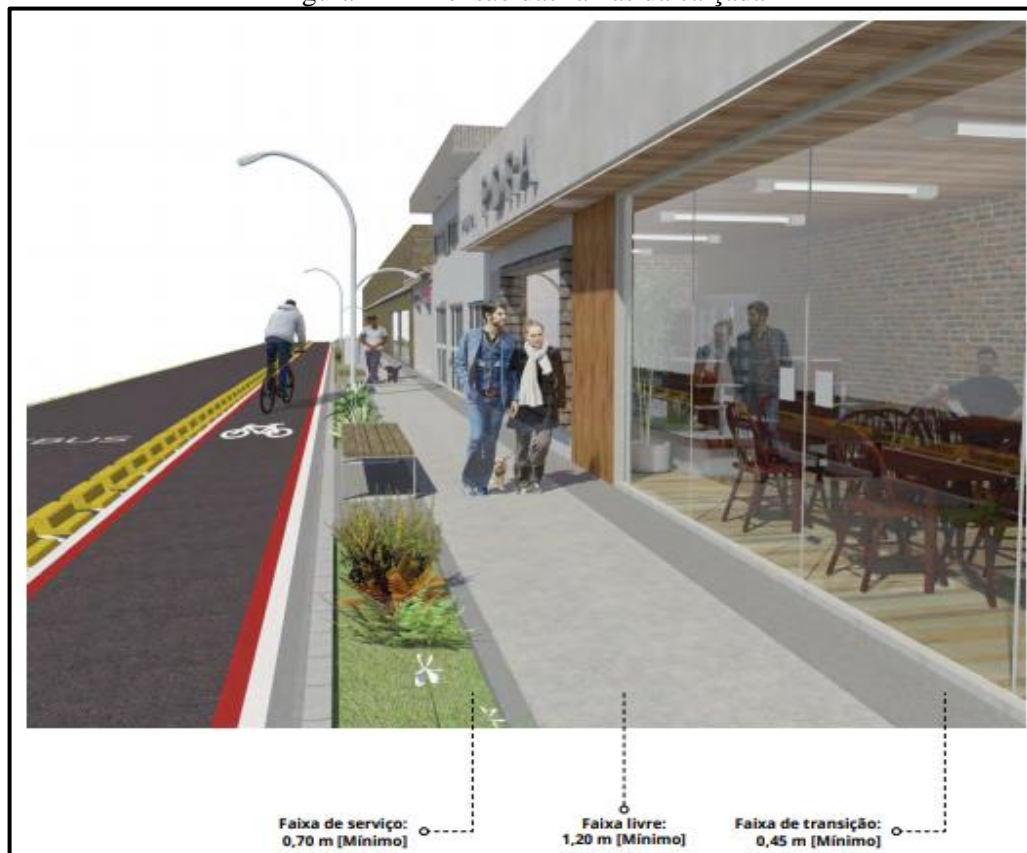
Figura 1- Dimensão das faixas da calçada

De acordo com o Brasil Secretaria Nacional de Mobilidade Urbana (2016) a faixa de serviço corresponde a estrutura da calçada designada ao mobiliário urbano, já a faixa livre é destinada a circulação de pedestres e deve ser projetada de forma que vise proporcionar uma qualidade aos seus usuários, por sua vez, a faixa de transição é atribuída a entrada e saída das edificações, assim estão sendo representadas na Figura 1.

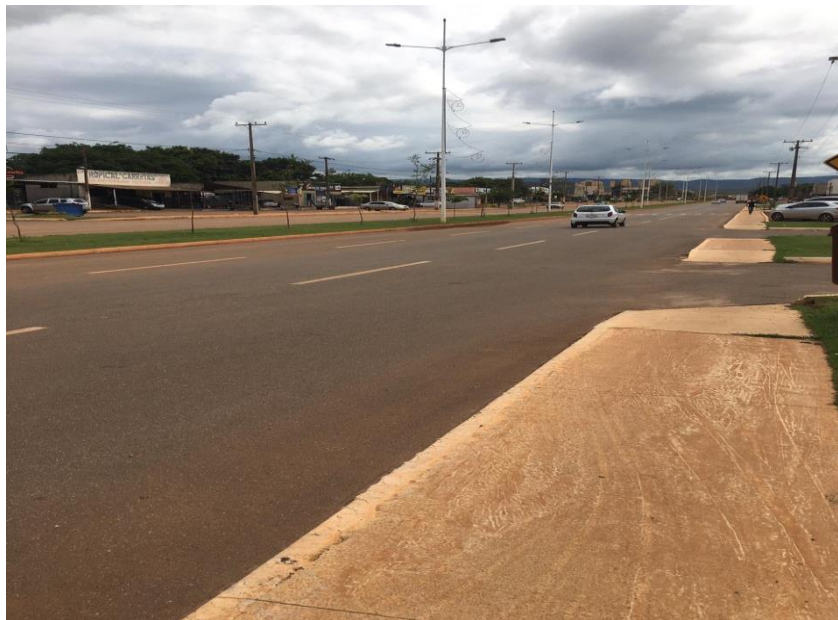
Figura 3- Imagem da via em análise LO – Quatorze/Palmas Brasil Norte

No ano de 2019 iniciou-se modificações na estrutura da Avenida LO – Quatorze, cobrada a muitos anos pelos moradores da região, que buscavam melhorias a fim de permitir a mobilidade local, estimular o comercio, entre outros. Tais mudanças alteraram as características originais da via, após essas alterações os seus usuários passaram a possuir uma nova realidade para realização das suas atividades quanto ao uso da via. A Figura 3 a seguir consta a via LO - Quatorze analisada.

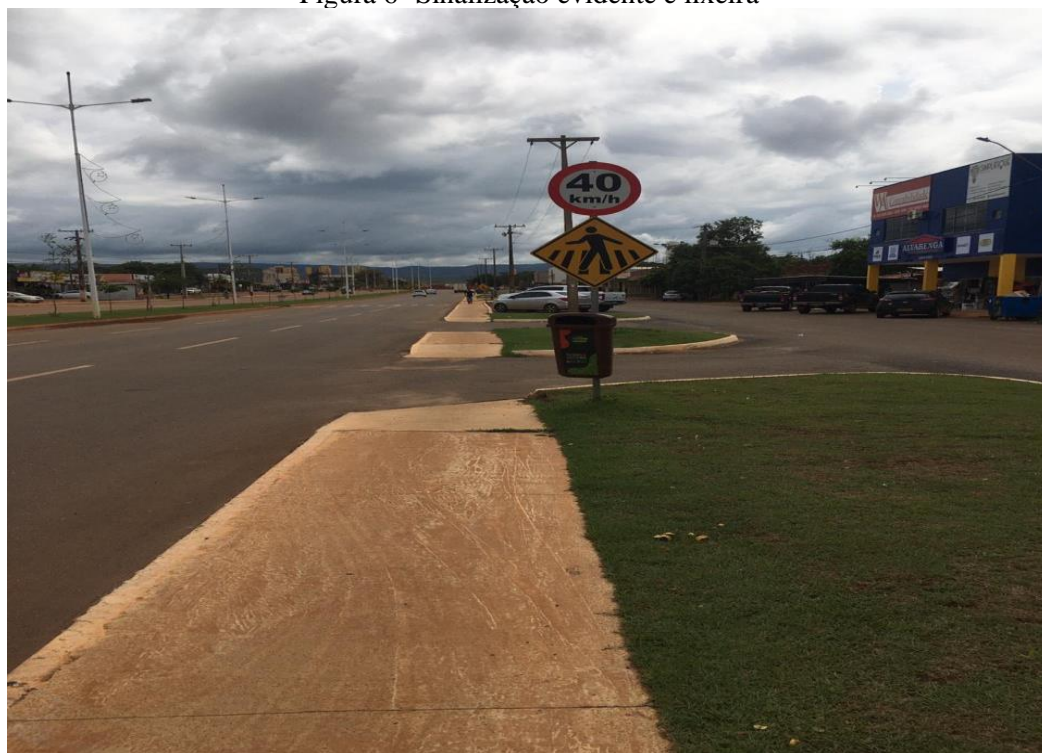
Figura 6- Sinalização evidente e lixeira

Na Figura 6 a seguir pode-se ver a existência de sinalização na via, as rampas de acesso entre as entradas e saídas do comércio, a lixeira fixada juntamente a sinalização da faixa de pedestres e a velocidade permitida, assim como a condição do calçamento da calçada e a ausência de mobiliário urbano ao longo da mesma, assim como a limpeza e a ausência de empecilhos ao longo da calçada.

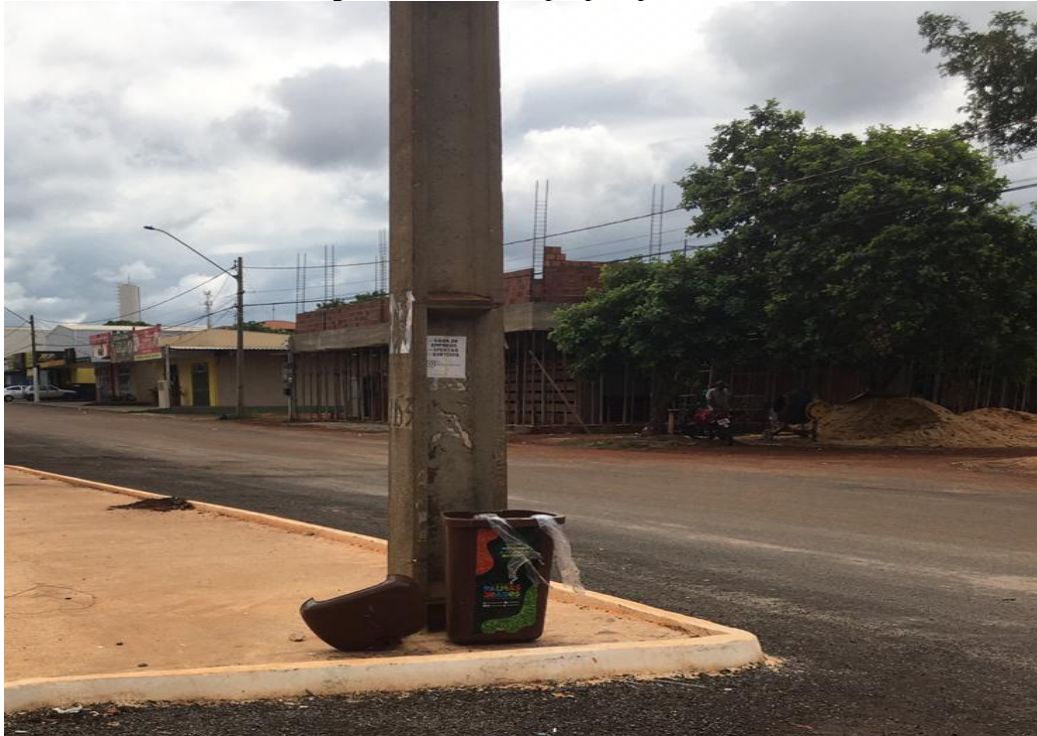
Figura 7- Lixeira imprópria para uso

Contudo na Figura 7 a seguir pode-se ver a existência da lixeira imprópria para utilização dos usuários do trecho em questão. O trecho em questão não possui infraestrutura cicloviária, assim como ausência de piso tátil, a menor largura útil da calçada é inferior 1,20m.

| Indicação de melhorias nos trechos avaliados | |
|---|---|
| Trecho 1A | <ul style="list-style-type: none"> - Recomenda-se calçamento em pontos específicos deteriorados, ou onde há pequenos buracos. - Recomenda-se a inserção de infraestrutura cicloviária. - Recomenda-se a realização de piso tátil no local assim como o alargamento da calçada onde a mesma apresenta a largura insuficiente. |

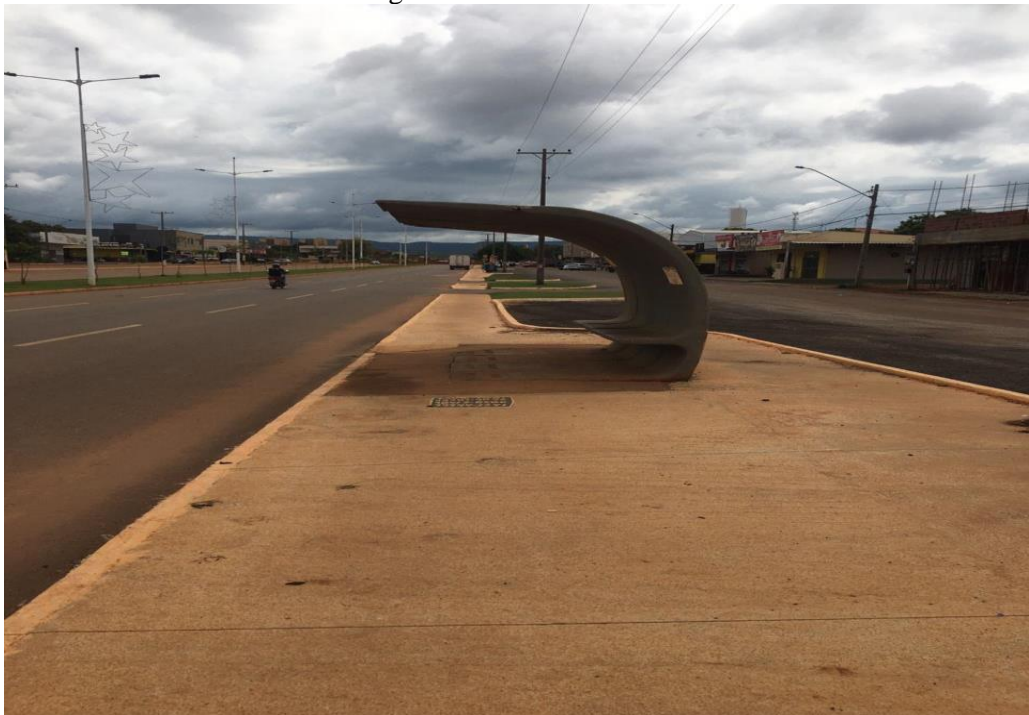
Figura 8- Ponto de ônibus

Durante a avaliação de campo verificou-se a existência de um ponto de ônibus, retratado na Figura 8 a seguir, em bom estado de conservação e com área considerável de embarque e desembarque de passageiros.

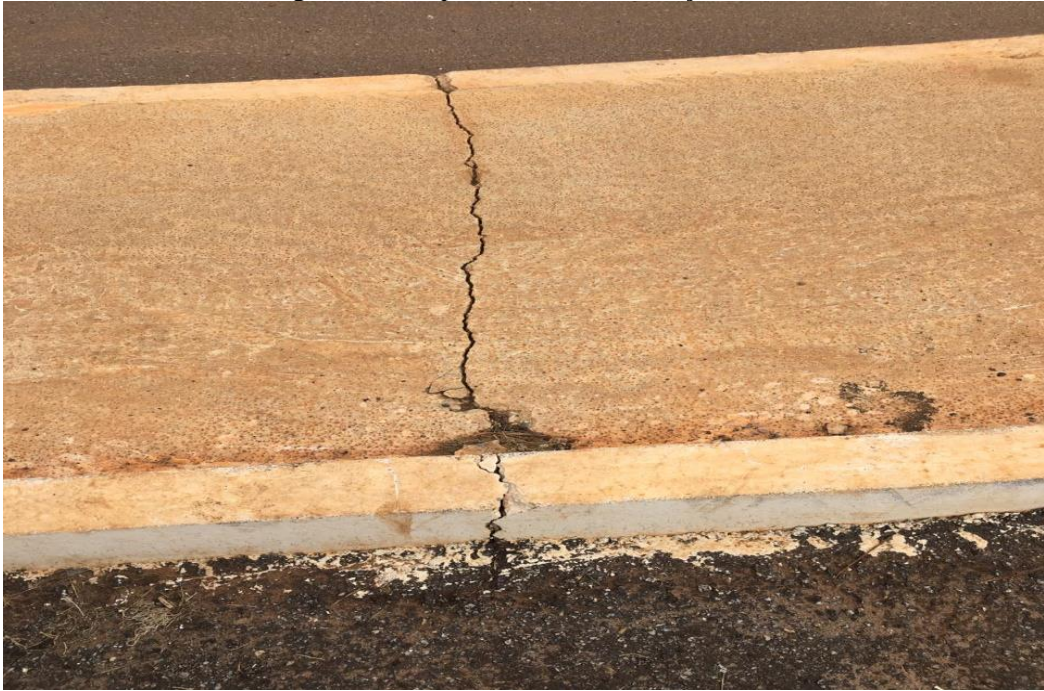
Figura 9- Comprometimento do calçamento

A figura 9 acima retrata o Comprometimento do calçamento encontrado no trecho, este necessita de reparos para não vir a comprometer o uso da calçada pelos pedestres. A seguir tem-se a representação da Faixa de pedestres na Figura 10, são duas faixas de pedestres ao longo de todo o trecho.

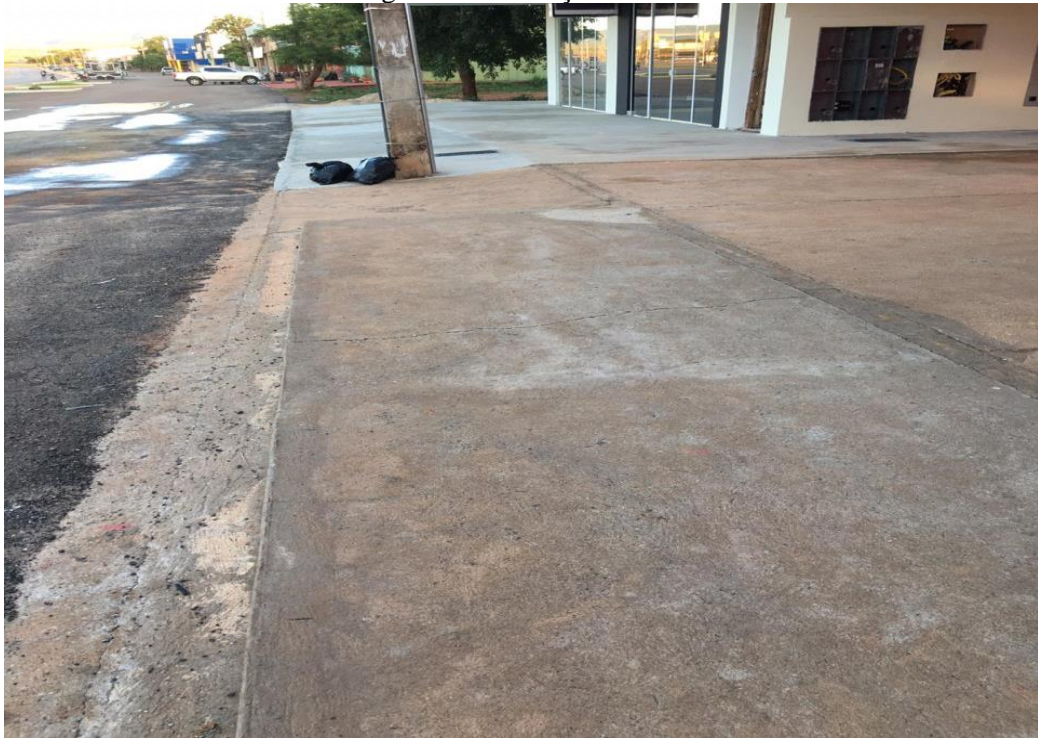
Figura 11- Condições locais

A seguir na Figura 11 é possível identificar as condições locais, as calçadas existentes possuem nivelamento, rampa de acesso, largura satisfatória, no entanto possui muitos locais ao longo do trecho sem calçamento, o que reduz a mobilidade e acessibilidade do pedestre, neste trecho a limpeza no geral apresentou boas condições com ressalva somente neste local encontra-se lixo na calçada.

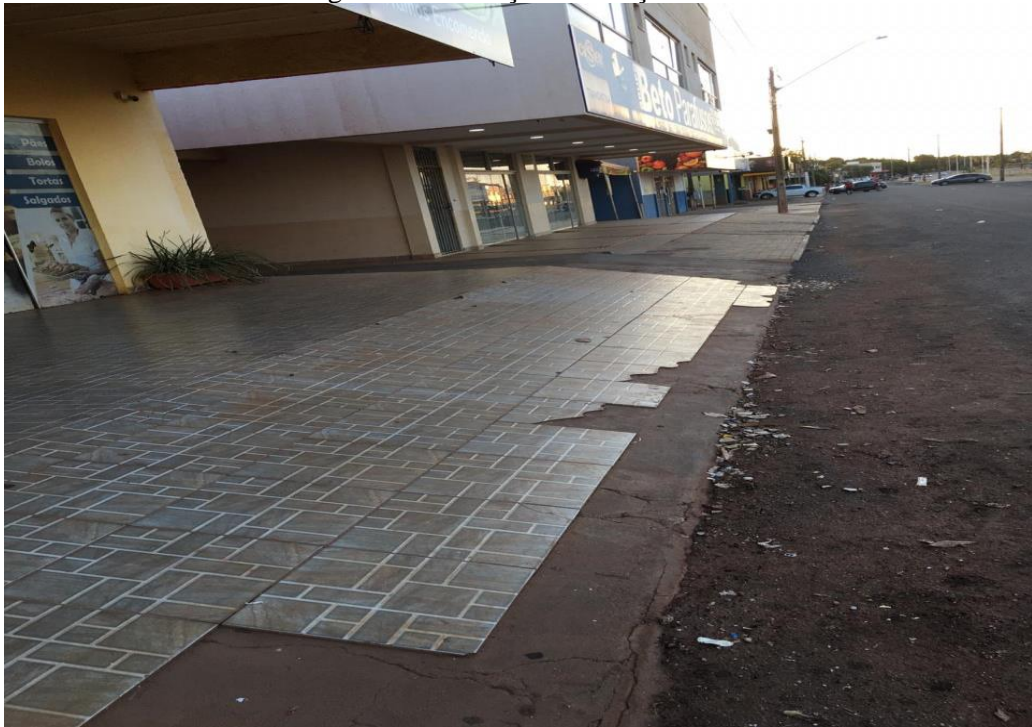
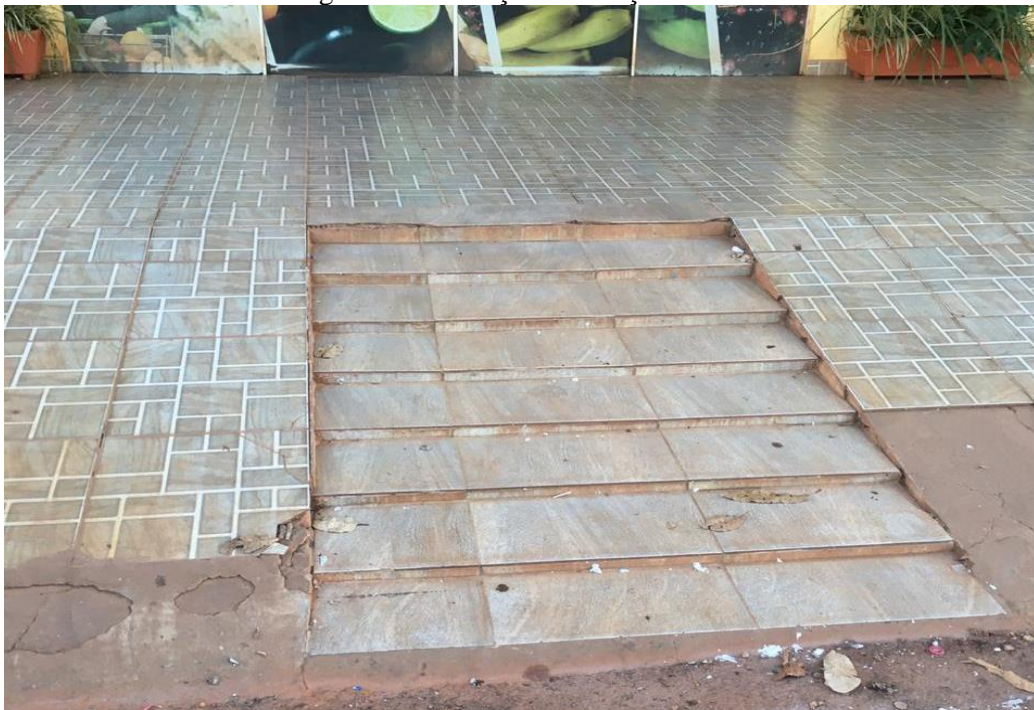
Nas Figuras 12 e 13 retratam a distinção de materiais utilizados para composição do calçamento não existindo um padrão no ao longo de todo o trecho. Assim como é possível identificar rampas de acesso, escadas, desgaste do piso em alguns poucos pontos, além disso tem-se sombra e abrigo proveniente das marquises do comercio local, mas não há mobiliário fixo para os pedestres. As calçadas apresentam a menor largura útil maior que 1,20m para utilização dos seus usuários, não apresentam piso tátil, ou topografia desfavorável (com grandes inclinações).

Figura 12- Condições do calçamento

Figura 13- Condições do calçamento 2

| Indicação de melhorias nos trechos avaliados | |
|---|---|
| Trecho 1B | <ul style="list-style-type: none"> - Recomenda-se calçamento nos pontos onde não apresentam calçadas e adequação de pontos específicos como troca de piso deteriorado e desníveis da calçada; - Recomenda-se a inserção de infraestrutura cicloviária. - Recomenda-se a inserção de piso tátil no local assim como o alargamento da calçada onde a mesma apresenta a largura insuficiente. |

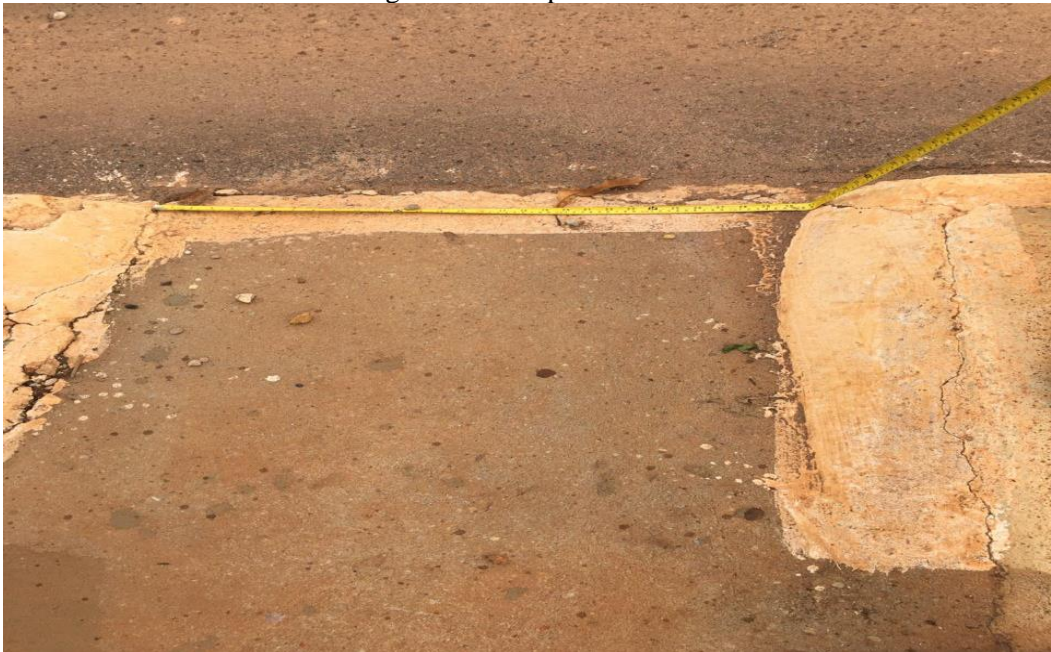
Figura 14- Rampa de acesso

Como retratado na Figura 14 é possível identificar a existência de rampas de acesso ao longo do calçamento, assim como na Figura 15 a preservação da arborização na concepção do calçamento, proporcionando sombra e conforto aos usuários do local, no entanto possui poucos pontos arborizados.

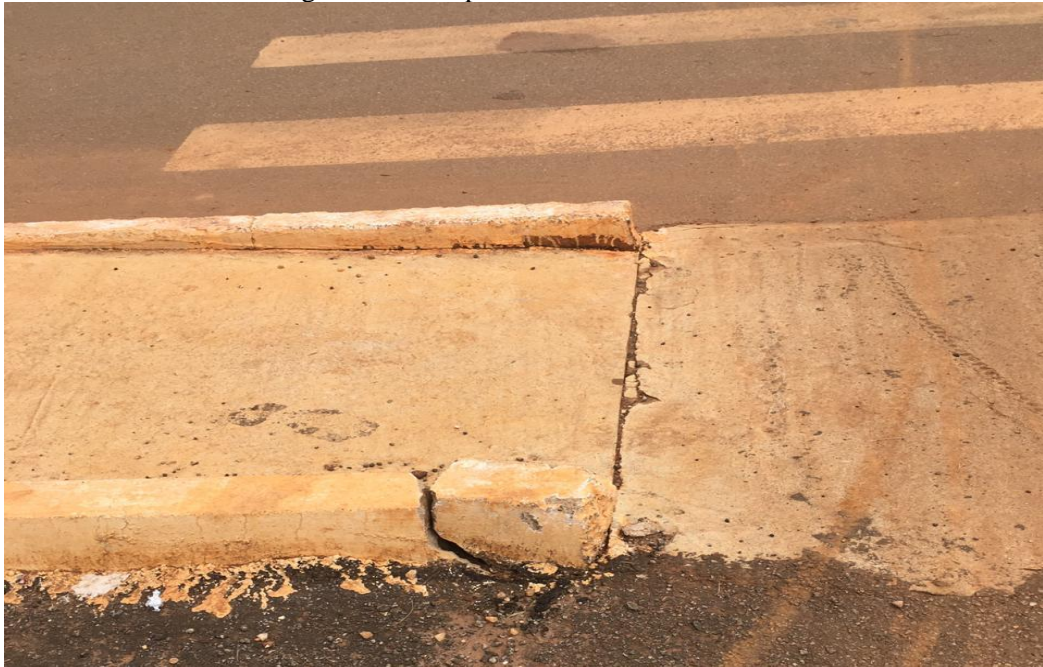
Figura 16- Comprometimento do meio fio

Já na figura 16 e 17 identifica-se os maiores comprometimentos do calçamento encontrados ao longo trecho analisado em pontos específicos. O trecho em si apresenta bom estado do piso, com ressalva nos pontos mostrados. Também, duas faixas de pedestres, lixeiras ao longo do trecho e ambiente limpo.

| Indicação de melhorias nos trechos avaliados | |
|---|---|
| Trecho 2A | <ul style="list-style-type: none"> - Recomenda-se calçamento em pontos específicos deteriorados, ou onde há pequenos buracos. - Recomenda-se a inserção de infraestrutura cicloviária. - Recomenda-se a realização de piso tátil no local assim como o alargamento da calçada onde a mesma apresenta a largura insuficiente. |

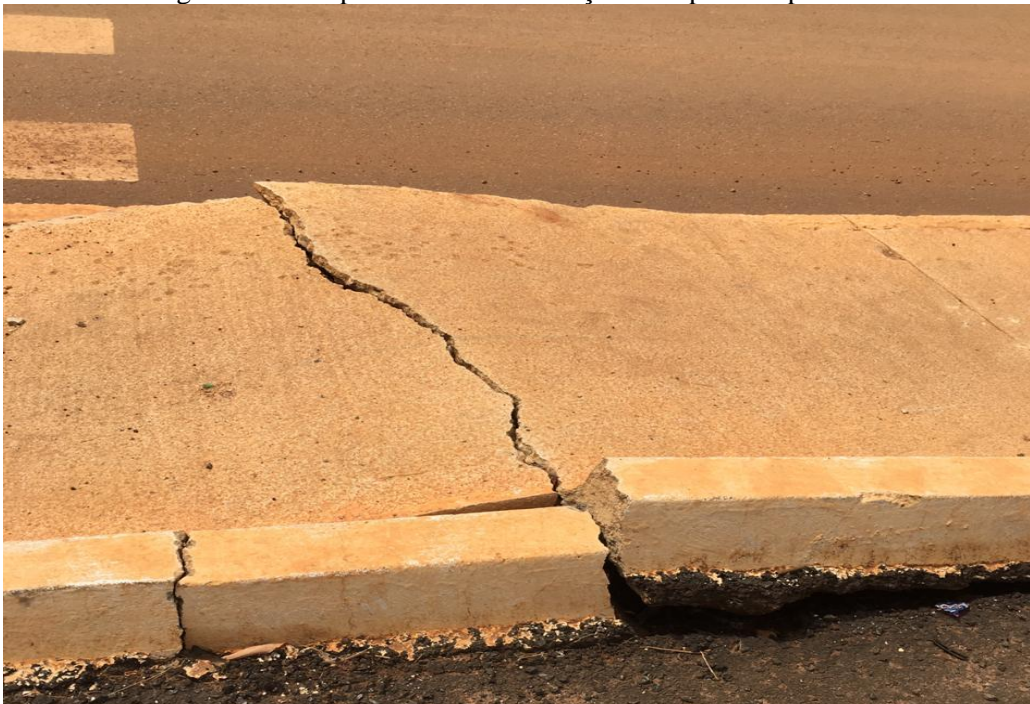
Figura 17- Comprometimento do calçamento ponto específico

Assim na Figura 17 fica evidente a deterioração do calçamento somente neste ponto específico e que necessita de intervenção imediata. No demais na Figura 18 é retratada a calçada junto ao poste que gera perda de parte da mobilidade local, diminuindo a largura útil mínima de uso para menor que 1,20m, não atendendo as necessidades dos usuários locais.

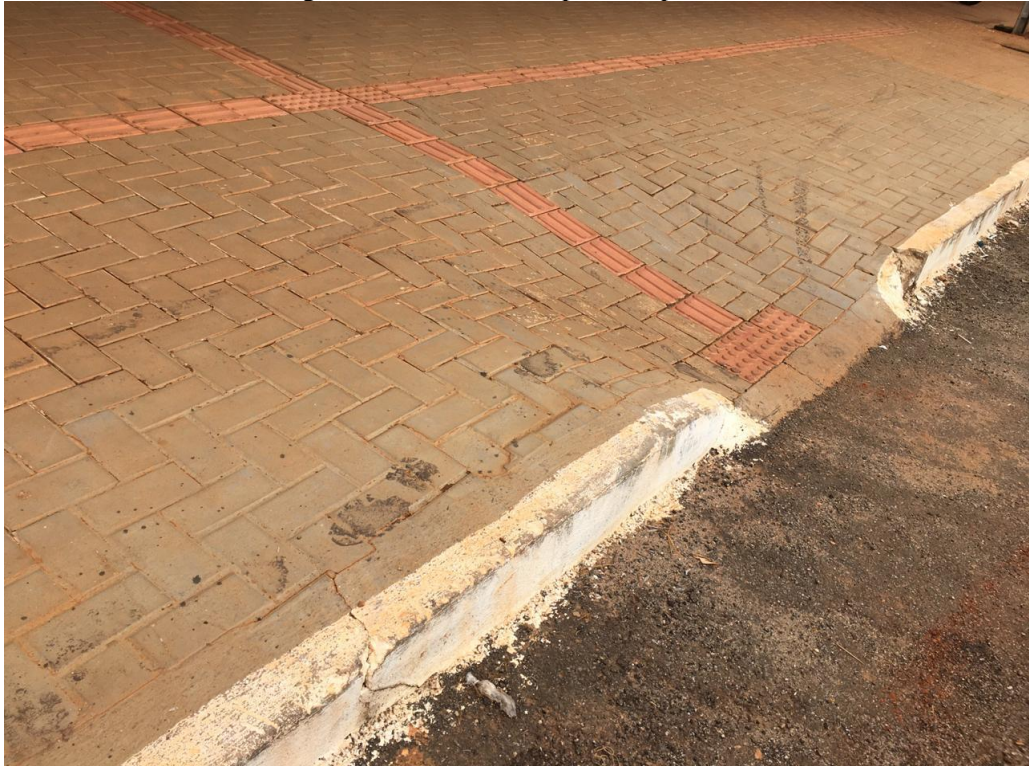
Figura 19- Piso tátil em ponto específico

Ao longo do trecho é possível identificar o uso de distintos materiais para composição do calçamento, não existindo um padrão quanto aos materiais adotados. Na Figura 19 a seguir é possível identificar a rampa de acesso de uma das calçadas provenientes do comércio local, assim com a existência de piso tátil neste ponto específico, ficando evidente a necessidade de inserção de piso tátil ao longo de todo o trecho e não somente em pontos específicos como encontra-se agora.

| Indicação de melhorias nos trechos avaliados | |
|---|---|
| Trecho 2B | <ul style="list-style-type: none"> - Recomenda-se calçamento nos pontos onde não apresentam calçadas e adequação de pontos específicos como troca de piso deteriorado; - Recomenda-se a inserção de piso tátil. |

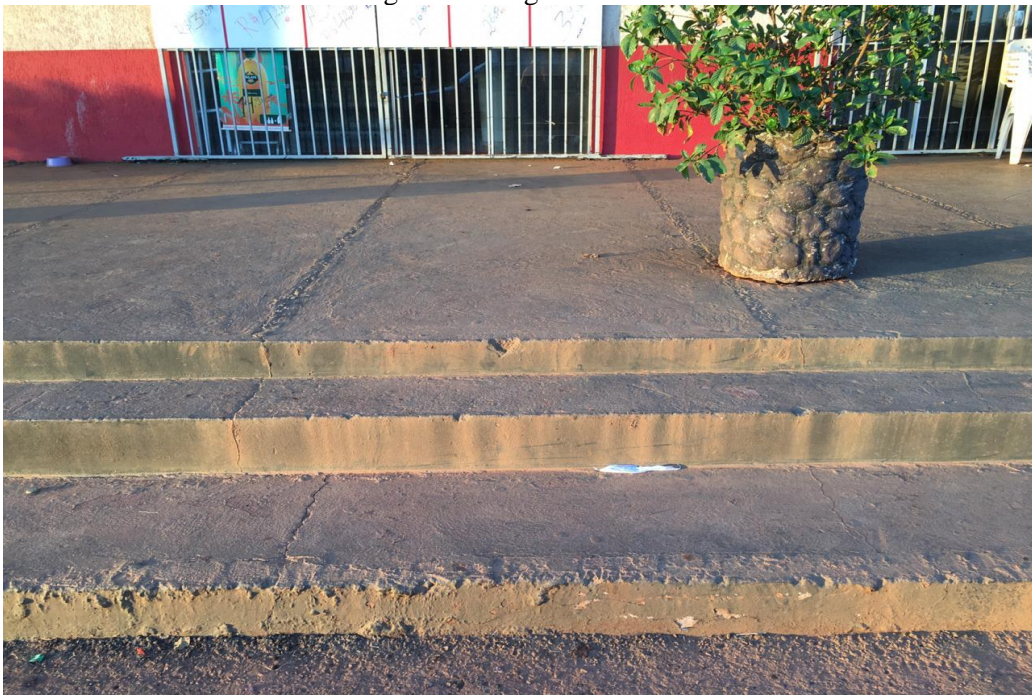
Figura 20- Degraus e vasos

Já na Figura 20 identifica-se outro material na composição do calçamento, com degraus e vasos de plantas fixos no ambiente, assim como cadeiras no mesmo, sendo comum os comerciantes locais fazerem uso das calçadas como extensão de seus comércios, reduzindo a mobilidade dos pedestres locais.

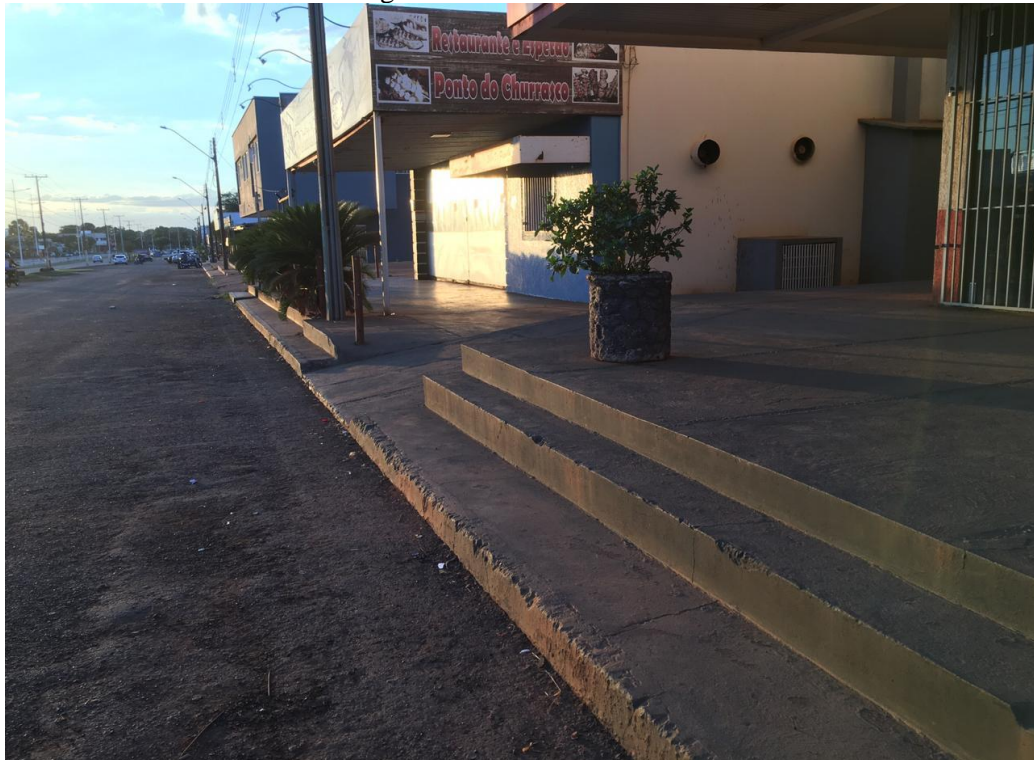
Figura 21- Trecho analisado

Assim na Figura 21 é possível observar melhor o trecho analisado, a existência de sombra e abrigo por parte das marquises do comercio, existência de vasos de planta fixos na calçada, degraus, rampas de acesso, desnível entre as calçadas, ambiente limpo, mas com ausência de mobiliário urbano fixo destinado aos pedestres. Apresenta boa largura da calçada para uso, condições do piso satisfatórias para caminhadas.
