**UNIVERSIDADE FEDERAL DO TOCANTINS
CÂMPUS UNIVERSITÁRIO DE PORTO NACIONAL
PROGRAMA DE PÓS-GRADUAÇÃO EM GEOGRAFIA**

**ANÁLISE DA CONSERVAÇÃO AMBIENTAL DAS VEREDAS DO ALTO CURSO
DA BACIA HIDROGRÁFICA DO RIO DAS BALSAS, ESTAÇÃO ECOLÓGICA
SERRA GERAL DO TOCANTINS – TO**

Dissertação apresentada ao Programa de Pós-Graduação em Geografia da Universidade Federal do Tocantins, como requisito parcial para obtenção do título de mestre em Geografia.

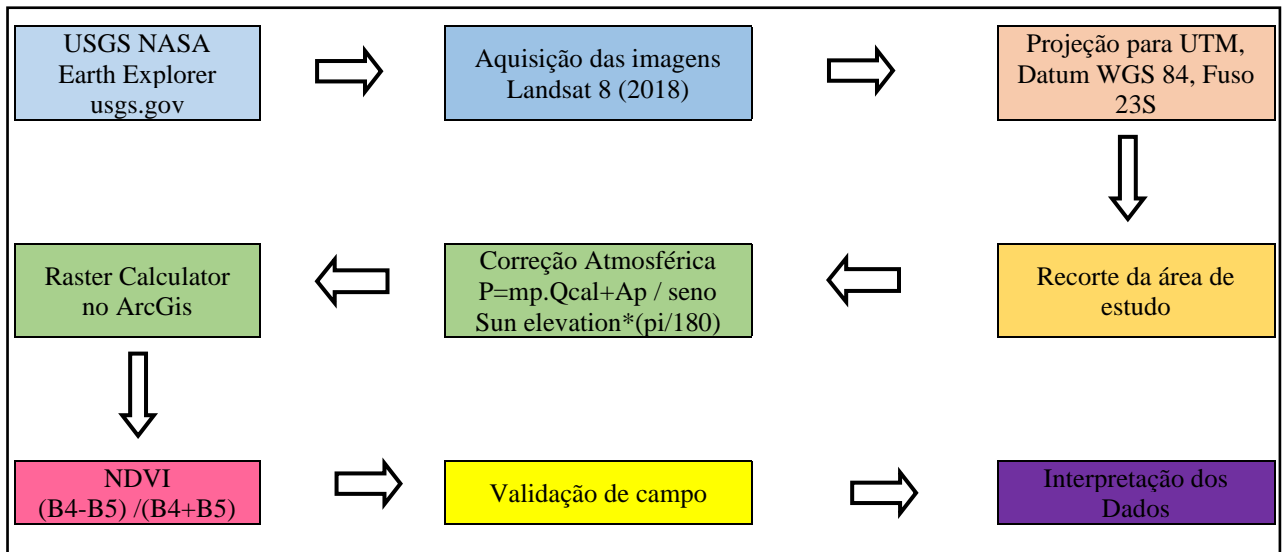
Figura 3 – Síntese dos procedimentos realizados para aplicação do NDVI

Os procedimentos para o cálculo de NDVI podem ser visualizados na Figura 3.

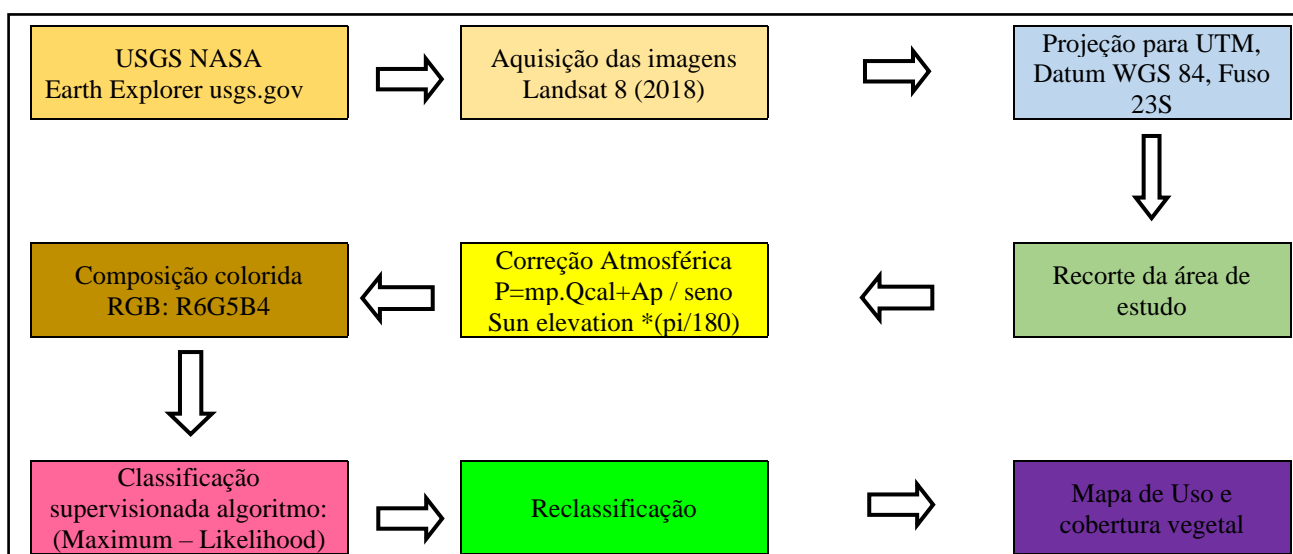
Figura 6 – Síntese dos procedimentos realizados na elaboração do mapa de uso e cobertura vegetal

Os procedimentos realizados durante a elaboração do mapa de uso e cobertura vegetal podem ser visualizados na Figura 6.

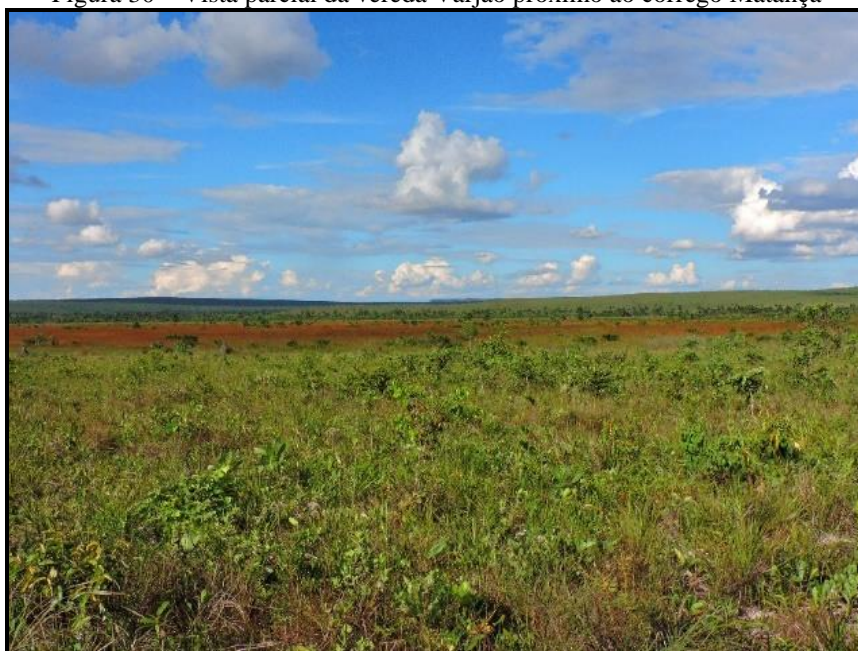
Figura 30 – Vista parcial da vereda Varjão próximo ao córrego Matança

À jusante do córrego Matança, com uma altitude de 498 metros, encontra-se uma área de varjão com presença da vegetação de vereda se recuperando junto à área alagada, com destaque para os buritis. Nesse local foi observada uma vegetação de gramíneas, apresentando-se como campo limpo de vereda em solo hidromórfico no entorno. Além disso, a área encontrava-se úmida e bem inundável, conforme a Figura 30.

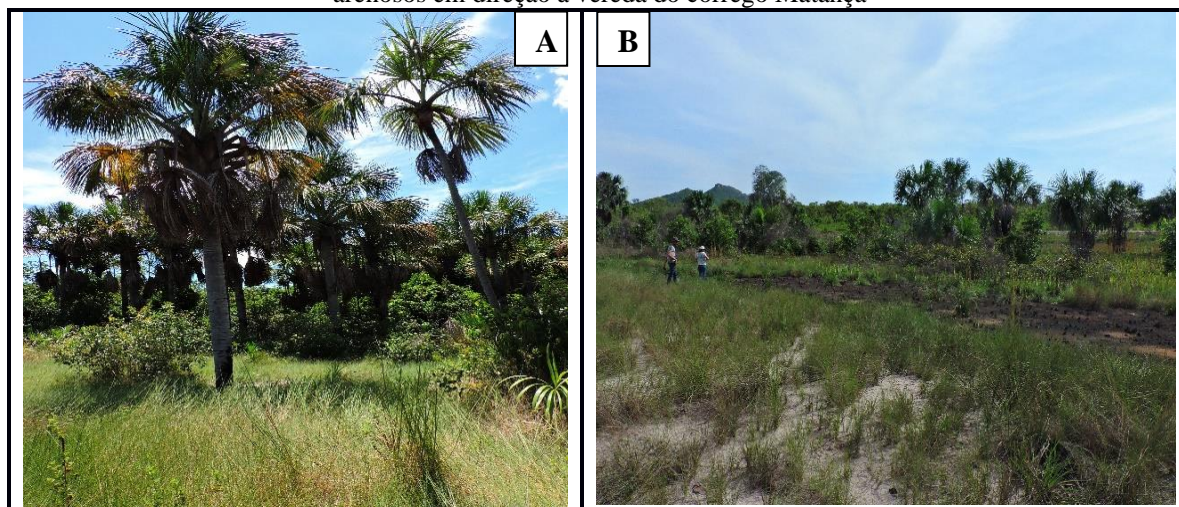
Figura 31 – A – Sinais de cicatrizes do fogo nos buritis na cabeceira do Matança; B – Presença de sedimentos arenosos em direção à vereda do córrego Matança

Já nas áreas do entorno, percebeu-se uma deposição de sedimentos arenosos de coloração esbranquiçada, com granulometria fina avançando na direção da vereda, conforme a Figura 31.

Ainda se pode observar, em alguns pontos à jusante do córrego Matança, a presença de sedimentos arenosos que avançam em direção às áreas planas e baixas da vereda, com a possibilidade de sufocar a vegetação de gramíneas, causar o assoreamento da drenagem local e alterar as características do solo hidromórfico, resultando na perda da matéria orgânica. Isso pode provocar a redução da capacidade de retenção e armazenamento de água no solo. No que se refere ao assoreamento, o valor médio 1 é considerado alto estado de conservação.
